Двигатель DieselMax SB 4,4 литра

Технические данные двигателей DieselMax SA-SF

Основные проблемы, связанные с ДВС и топливной аппаратурой двигателя DieselMax SB:

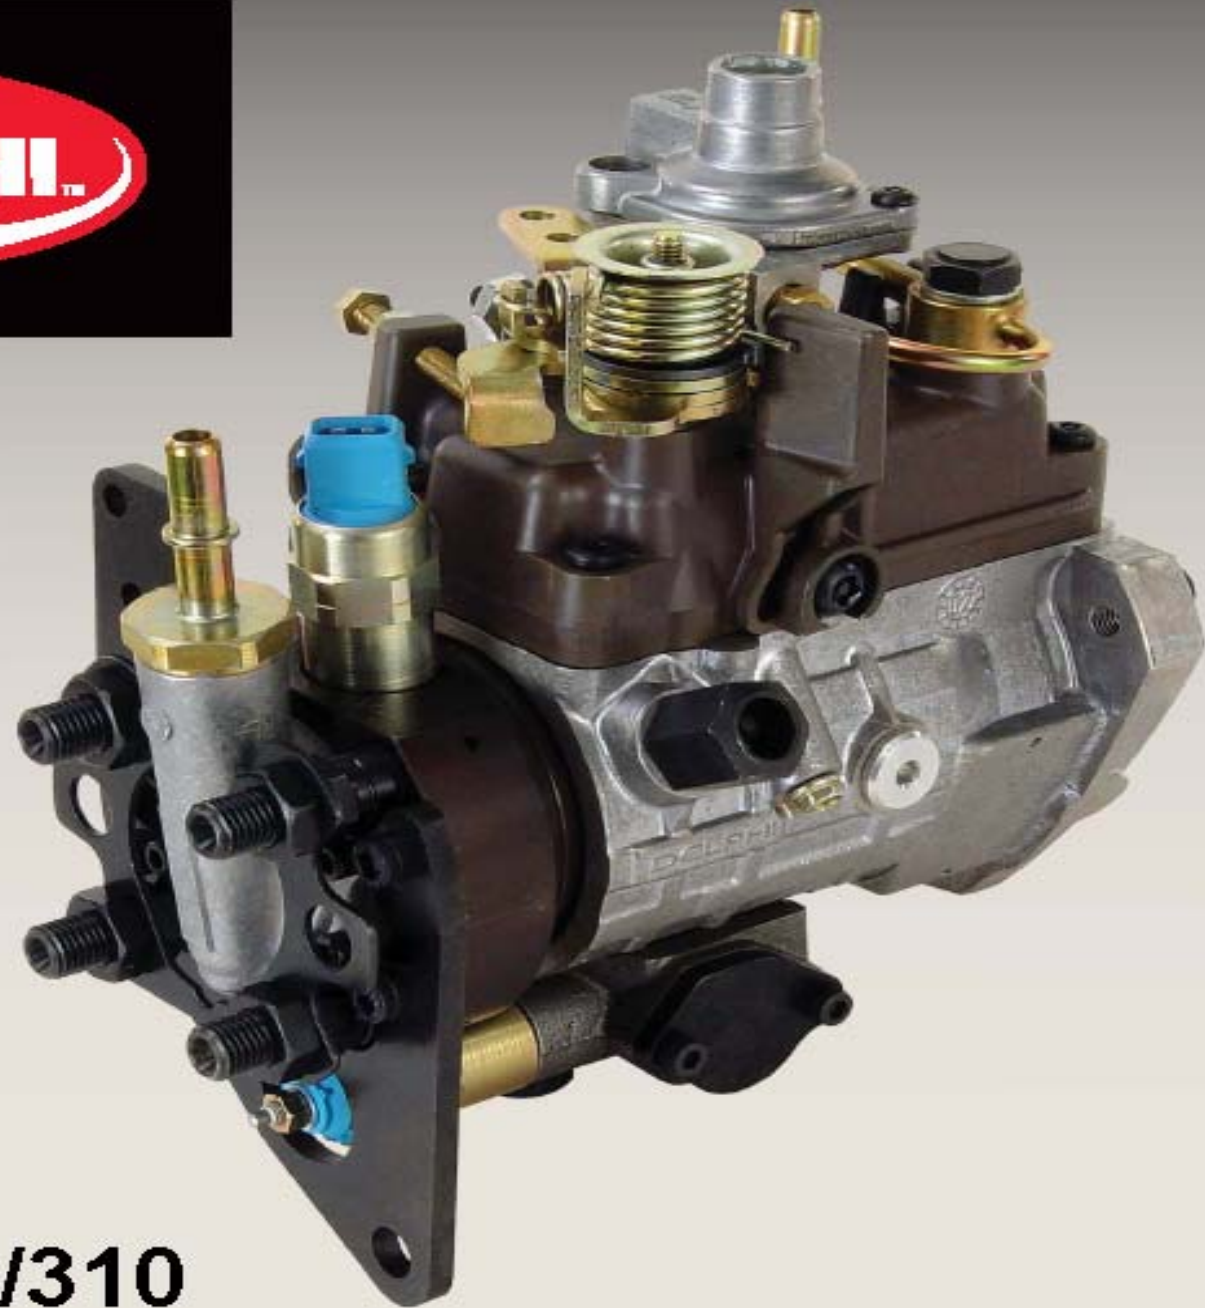
ТНВД DP210/310

Гидравлическая схема насосов DP210/310
